**Cliente:** Organismo Oficial  
**Lugar:** Barcelona  
**Tipo de obra:** Franjas antideslizantes  
**Fecha:** Octubre 2015

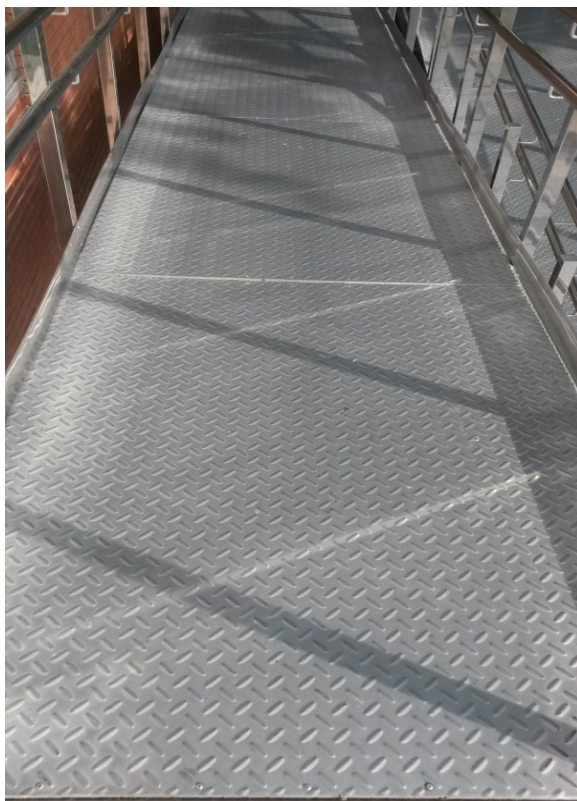
El Organismo Oficial que solicitó los servicios de Lotum había instalado una rampa metálica en el exterior del edificio.

Estas rampas, aún teniendo un relieve antideslizante, no son seguras. En días de lluvia o con superficie mojada son frecuentes las caídas.

Este sistema no era efectivo y los usuarios sufrían caídas con facilidad.

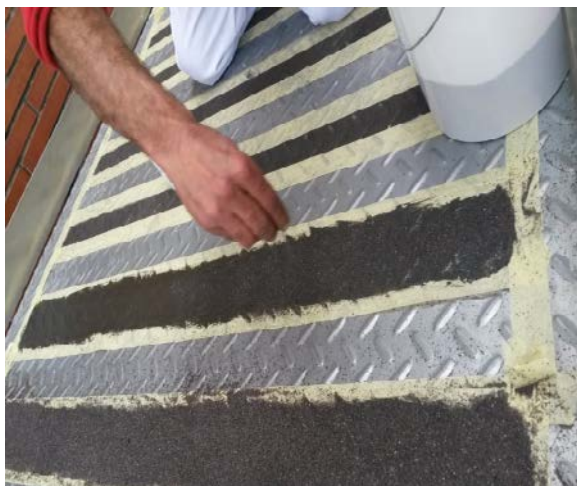
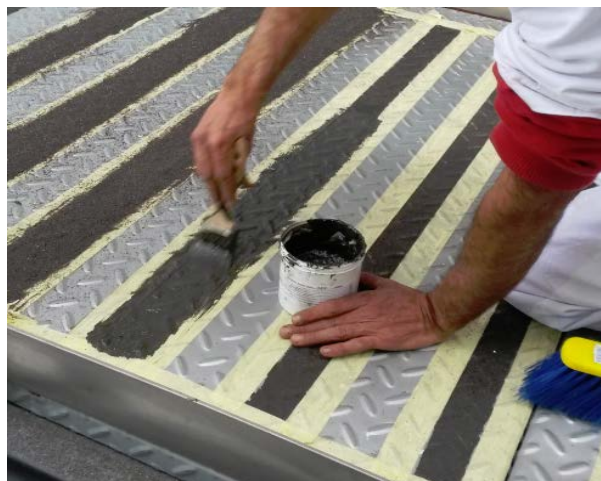
Se procedió a la preparación mecánica de la superficie, realizando entregas en la chapa lagrimada de la rampa.

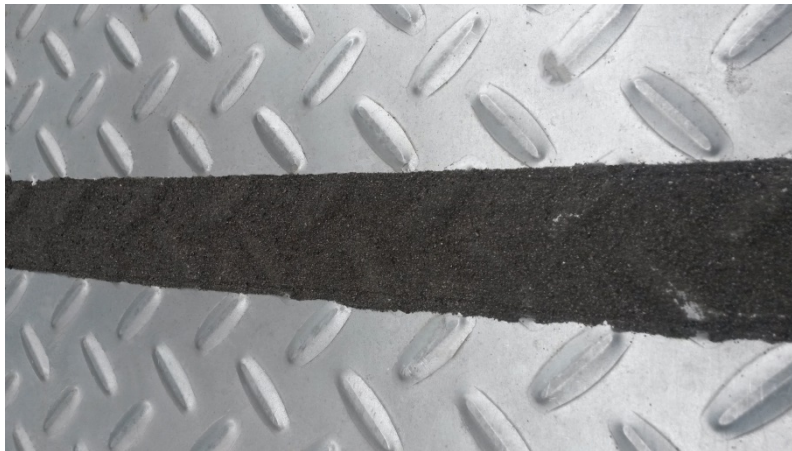
Se delimitó la zona en la que se debía aplicar las franjas, con una separación de 20 cms. entre las mismas. Posteriormente se aplicó una resina especial con cargas cerámicas y se espolvoreó un agregado de alta resistencia a la abrasión, en frío.

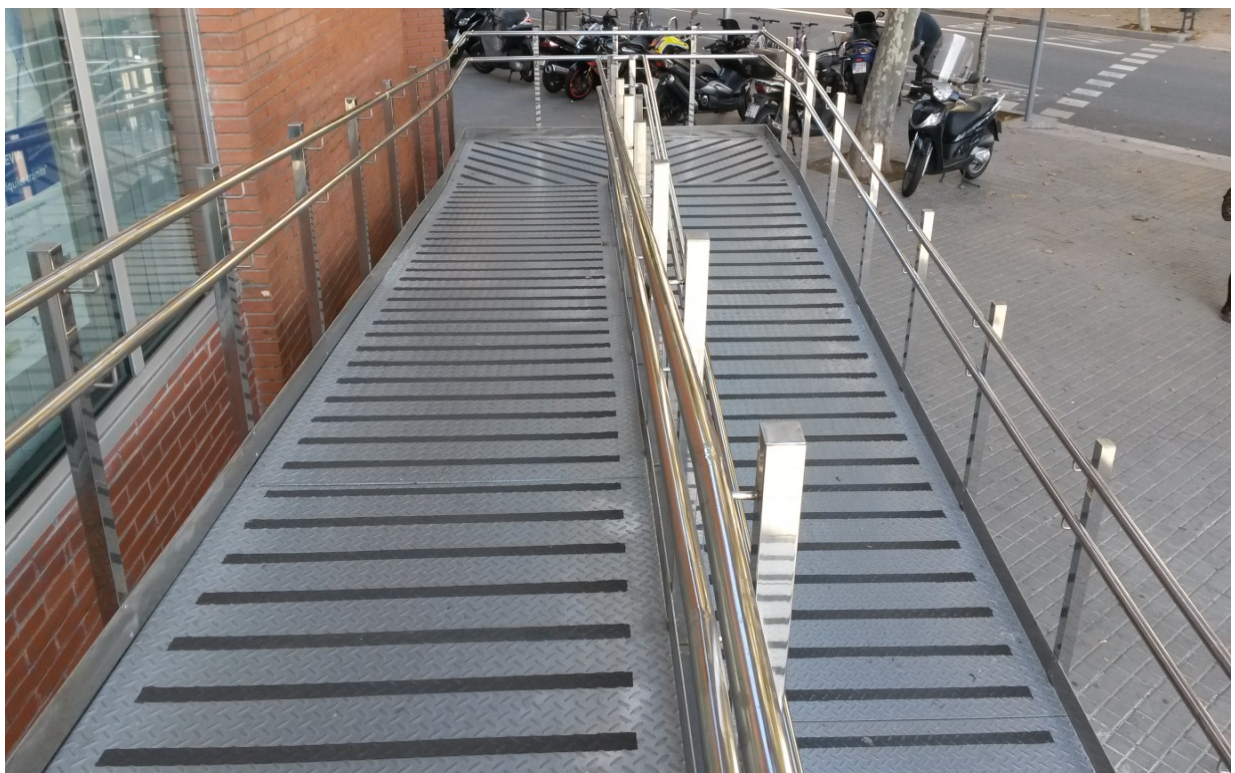
**El resultado:**

**Solución funcional y estética.**

**Riesgo de caída minimizado.**
