**Lugar:** Sant Boi de Llobregat  
**Tipo obra:** Impermeabilización transitable por vehículos  
**Superficie:** 550 m<sup>2</sup>  
**Fecha:** Marzo 2017

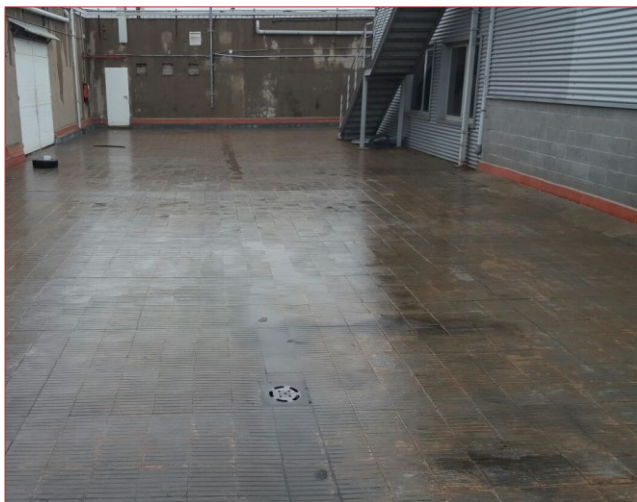
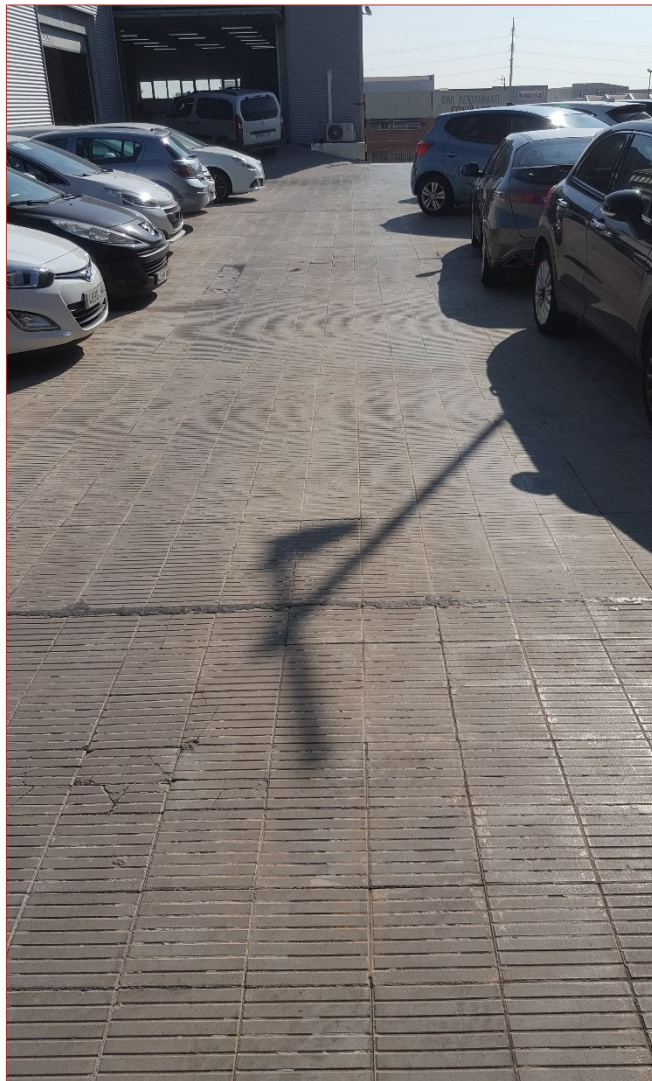
Debido al deterioro de la impermeabilización existente bajo el sustrato de baldosas se habían producido varias filtraciones de agua que afectaban a las plantas inferiores.

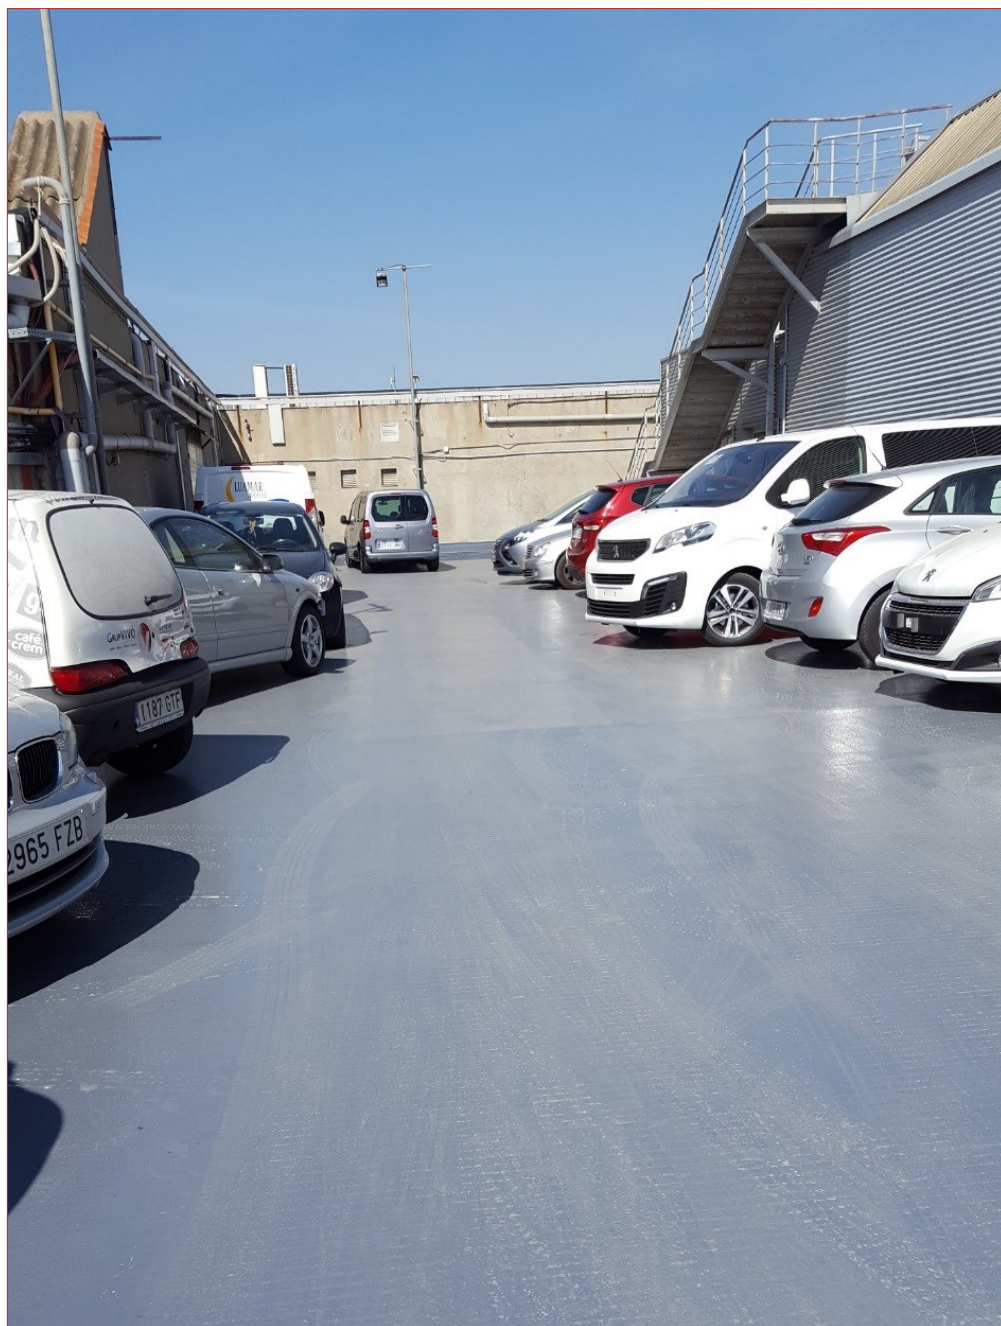
Finalmente se aplicó una capa final de rodadura con un poliuretano alifático, espolvoreando un abrasivo para crear una superficie antideslizante de clase 3.

**El problema de filtraciones se solucionó rápidamente.  
En sólo una semana este concesionario ha conseguido una impermeabilización eficiente y funcional: una cubierta con acabado estético.**
